中山大学南方学院二期工程  
水土保持监测总结报告

建设单位：中山大学南方学院

监测单位：揭阳市水利水电设计院

2017年10月

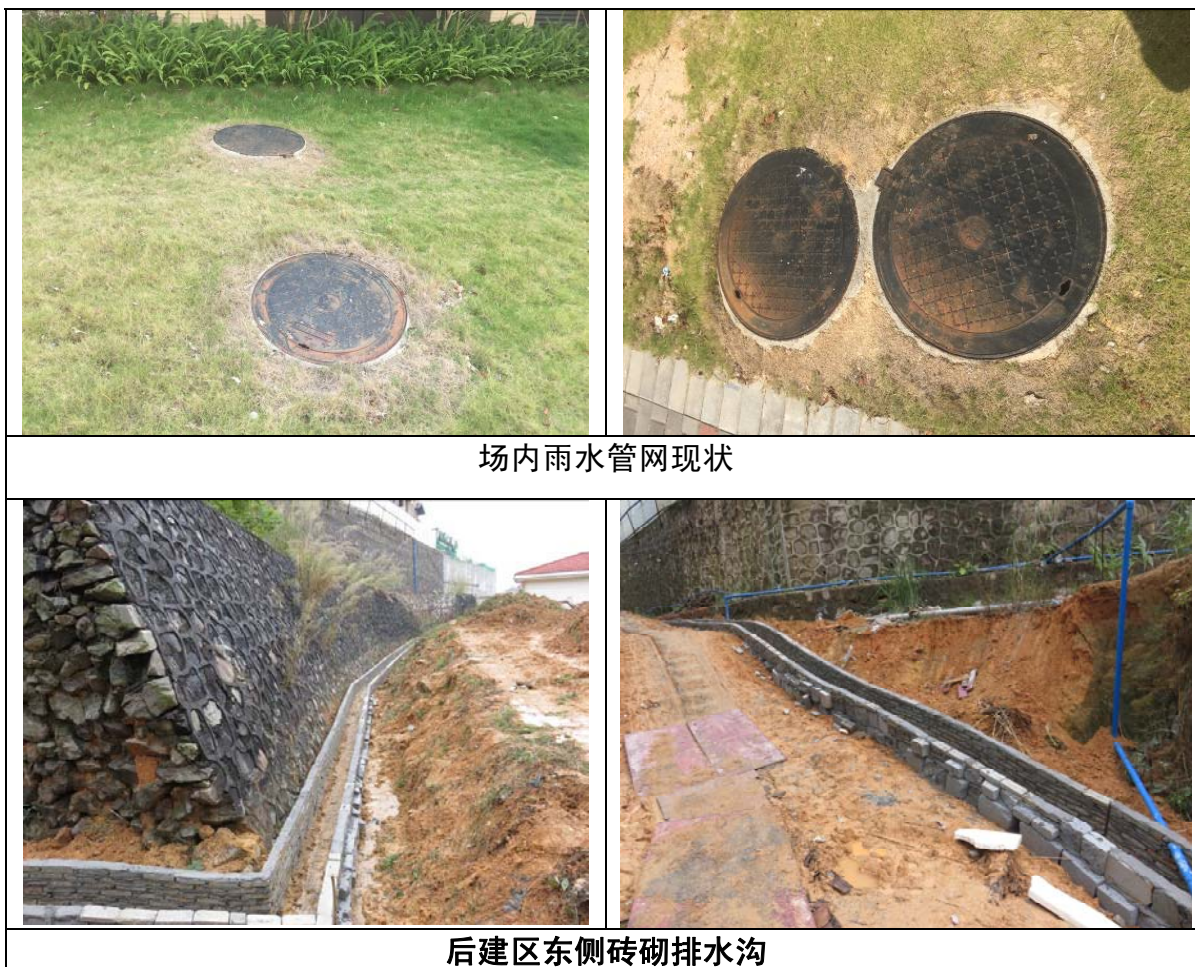
该区在北侧边坡底部布设了砖砌排水沟 125m，并在施工过程中按设计要求布设了雨水管网 680m，施工结束后，对绿化区进行了土地整治，面积为 0.92hm<sup>2</sup>。

该区在西侧边坡底部布设了砖砌排水沟 240m。

该区已按要求敷设了雨水管网 470m。

在建筑物和道路施工结束后，施工单位已对绿化区域进行土地整治，面积为 0.77hm<sup>2</sup>。

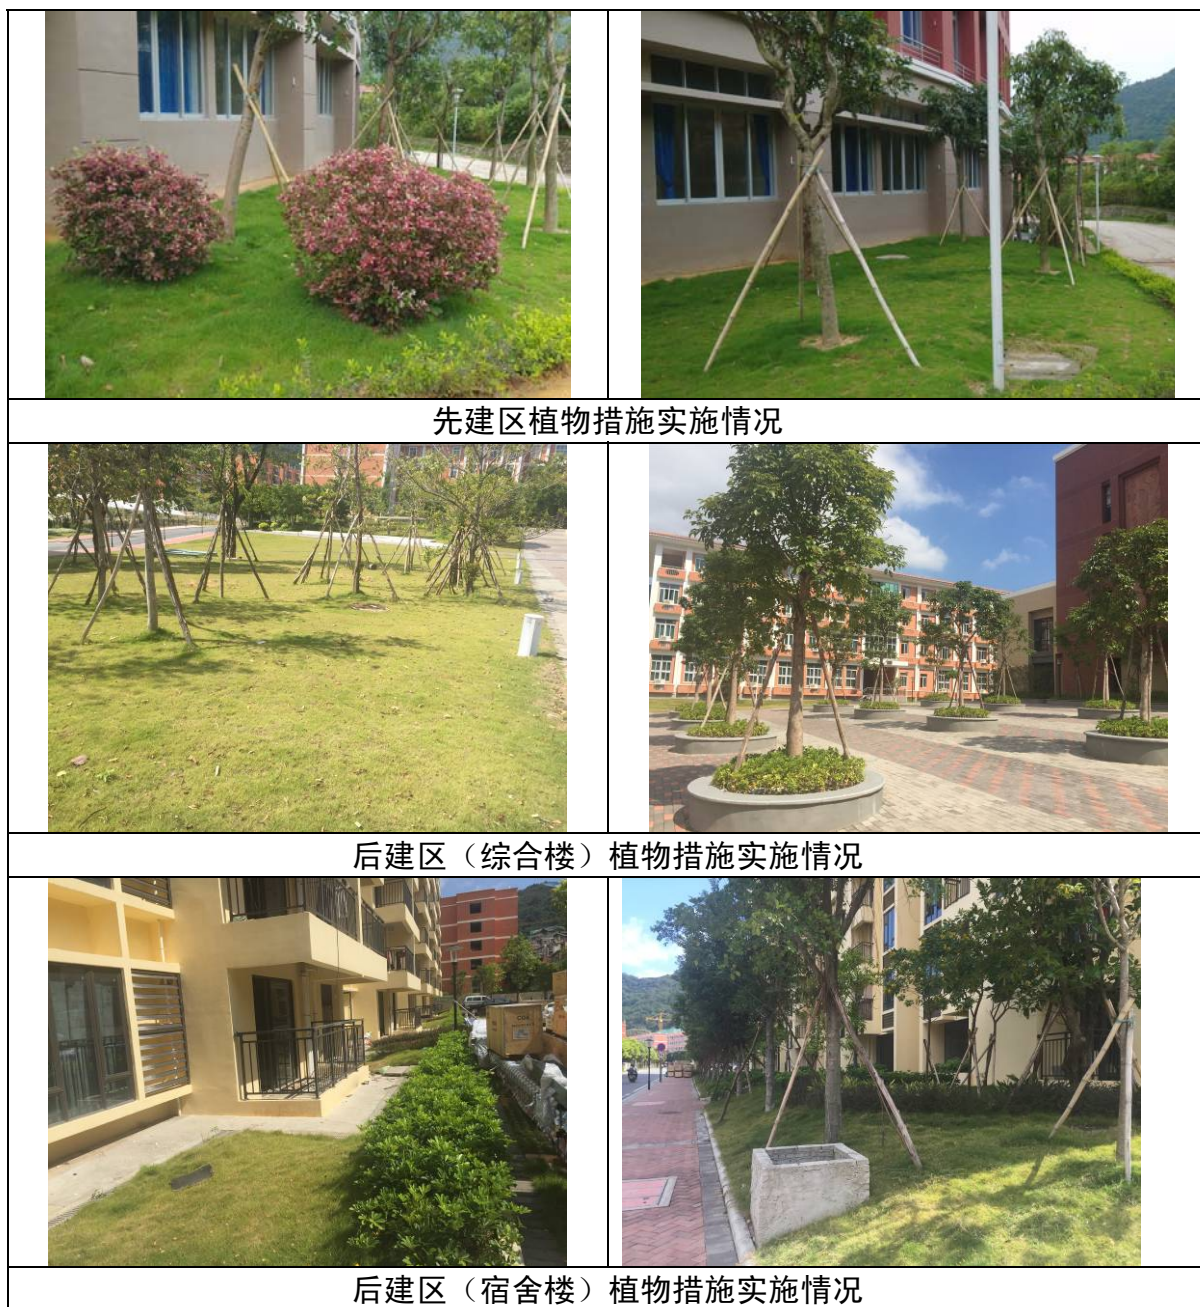
本项目水土保持植物措施主要有园林绿化，包括栽植乔木、灌木和地被植物，并配灌溉设施，主要树草种有棕竹、茶花、孔雀木、海桐花、大王椰、万年青、栀子花、桂花、春羽、美人蕉、细叶草、沿阶草等，先建区园林绿化实施时间为 2013 年 6 月至 2013 年 12 月，后建区园林绿化实施时间为 2016 年 5 月至 2016 年 12 月完工。水土保持植物措施随其所属的主体工程同步实施完成，进度满足主体工程和水土保持要求。各区实施的植物措施工程量见表 4-2。

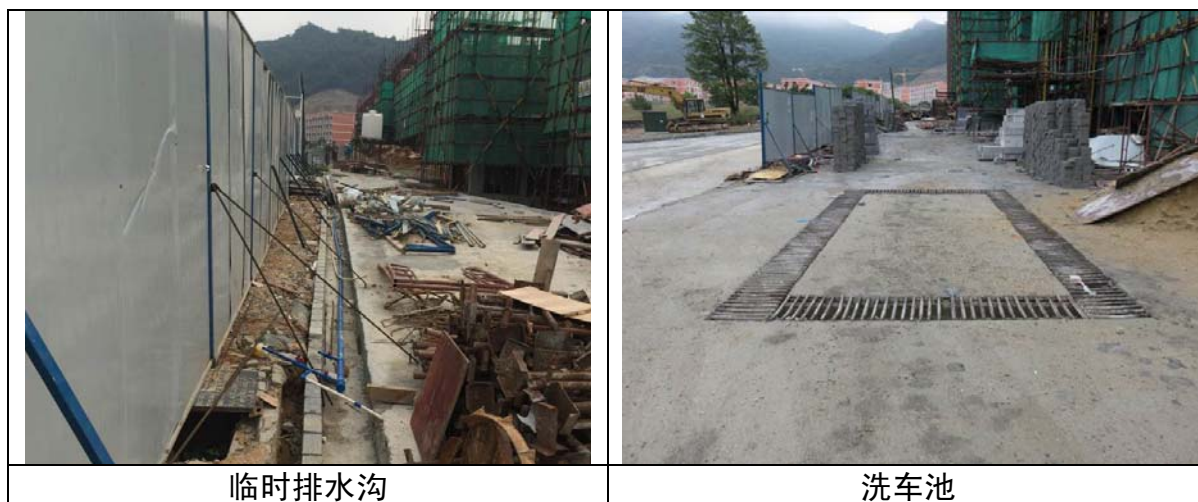
该区在施工前沿建筑物施工场地外布设了临时排水沟 370m，场地排水沟与周边的砖砌排水沟相连，并沿后建区南侧排水出口设置 1 个沉沙池，场地集水经沉淀后再排入南侧的水库内。临时排水沟、沉沙池等临时措施已在施工结束后拆除，建筑物区内水土保持现状良好。

该区在施工区域道路出口布设 2 个洗车池，避免了施工车辆对周边道路造成的水土流失。

在施工前已沿施工营地外布设临时排水沟 100m，临时排水沟与周边的建筑物区临时排水沟相连，施工结束后，已按主体工程统一建成为宿舍，统一硬化，水土保持现状良好。

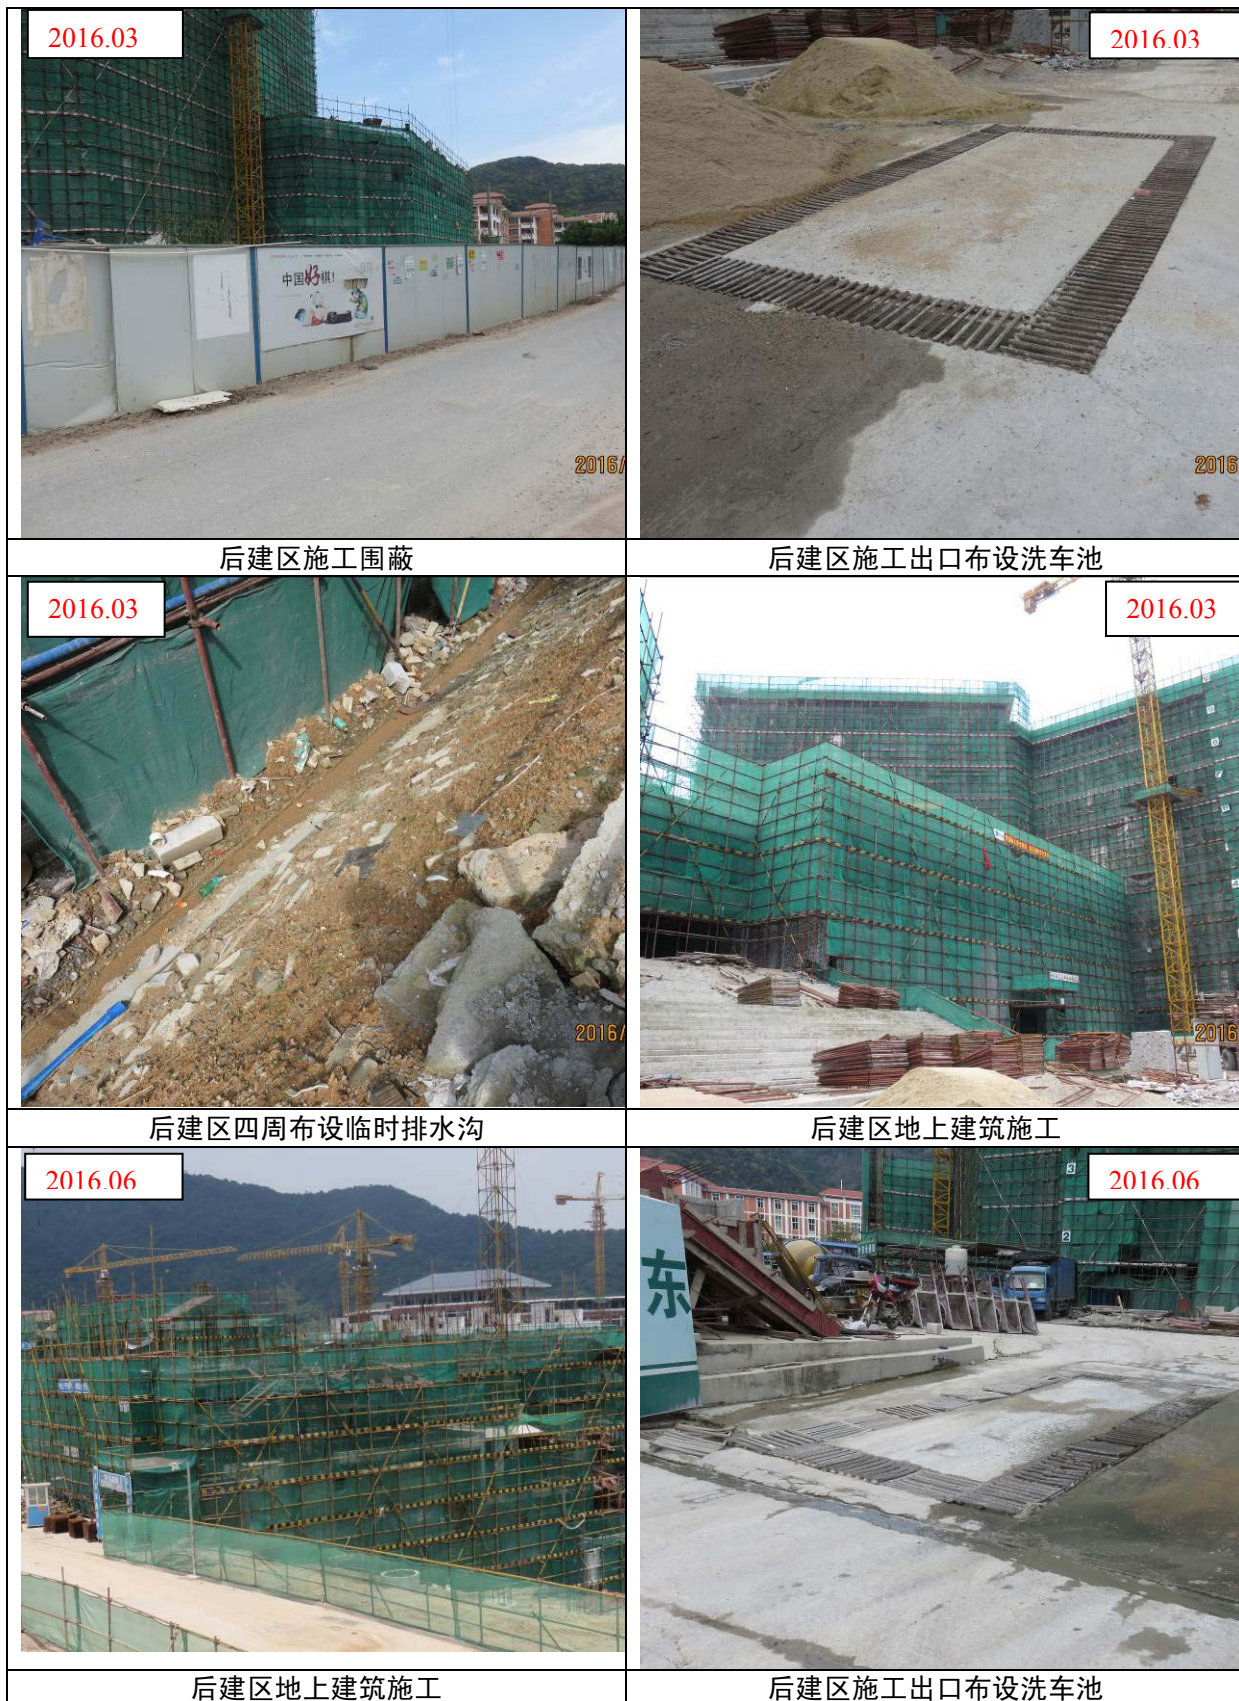
<p>2015.09</p>  	<p>2015.09</p>  
<p>后建区四周布设临时排水沟</p>	<p>后建区地上建筑物施工</p>
<p>2015.12</p>	<p>2015.12</p>  
<p>后建区施工围蔽</p>	<p>后建区施工出口布设洗车池</p>
<p>2015.12</p>	<p>2015.12</p>  
<p>后建区东侧砖砌排水沟</p>	<p>后建区施工出口布设洗车池</p>
